Les échographies

Il est possible de prouver l'efficacité des spas équins à vocation hydrothérapique en ayant recours à des échographies.

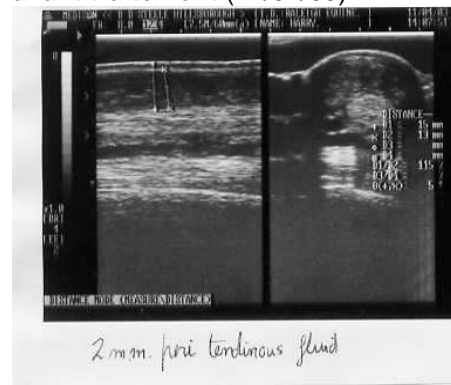
La première échographie, reproduite ci-dessous à gauche, nous montre la lésion de manière longitudinale et transversale. Elle a été réalisée le 11 avril 2003, avant que ne commence le traitement hydrothérapique en spa équin. Malgré cinq semaines de repos dans un box, le tissu est toujours endommagé à plus de 90% au niveau du tendon ; il est donc quasiment anéchogène.

Échographie de la jambe antérieure avant traitement (11/04/03)

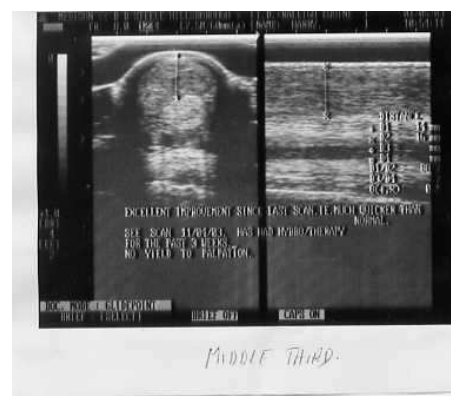
Au bout de deux semaines de traitement hydrothérapique en spa équin, la zone était très nettement moins enflée et enflammée, et on procéda alors à une deuxième échographie. L'échographie de droite fut réalisée le 1er mai 2003, après 20 jours de traitement. La BBC était de nouveau là pour filmer.

L'échographie de droite révéla que le liquide péri-tendineux s'était dissipé et l'on constata la présence d'un bon alignement parallèle de tissu sain--beaucoup plus blanc d'apparence--au niveau du tendon. Une palpation permit d'établir que la douleur avait disparu. Selon M. STEELE, qui est expert en la matière, ce cheval s'était remis bien plus vite que d'accoutumée pour ce genre de lésion.

Échographie de la jambe antérieure au bout de 20 jours (01/05/03)
